飞弹化妆品容器(昆山)有限公司
土壤污染隐患排查报告
(2023 年)

编制单位：飞弹化妆品容器(昆山)有限公司
2023 年 12 月

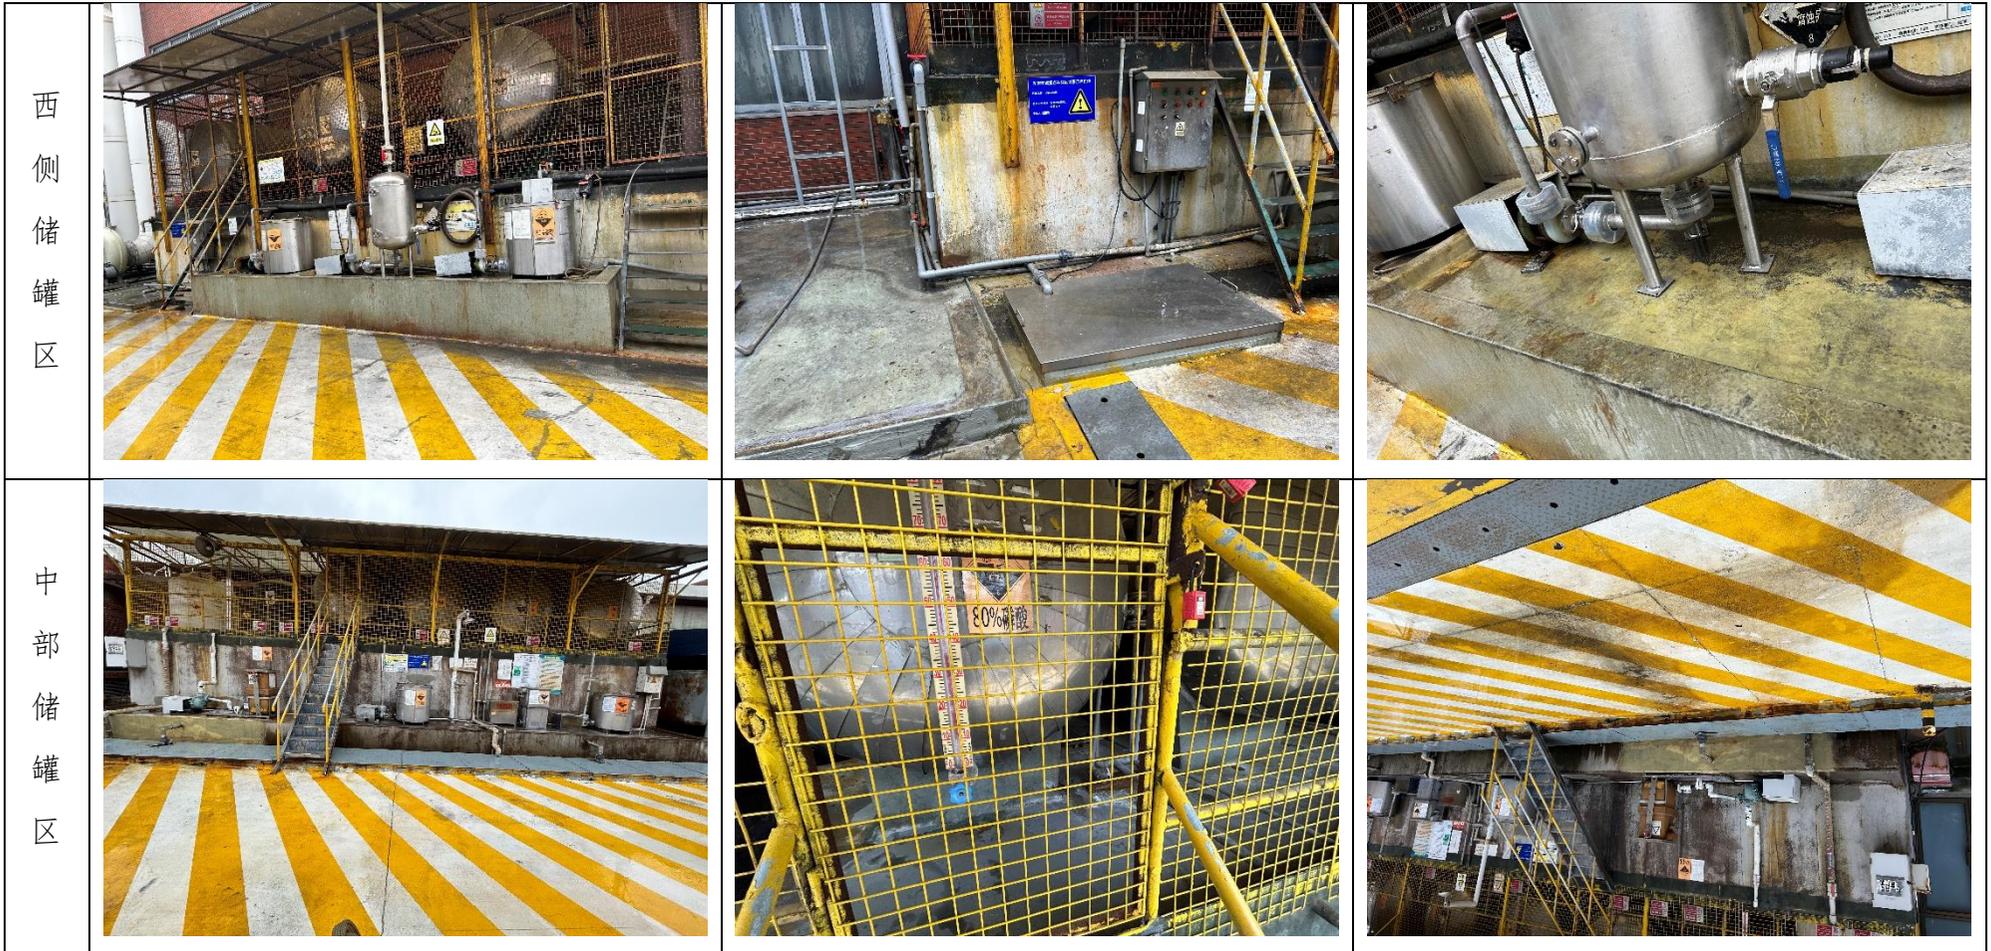
废水处理设施

设施名称		数量	储存物质	位置	材质	类型	污染防治设施	装置、地面等是否有破损、裂缝、污染痕迹	是否开展巡检、维护等日常管理	是否存在隐患
西侧储罐区	磷酸储罐	1	80%磷酸	厂区西侧	单层不锈钢	离地	水泥硬化地面、环氧地坪防渗、四周设有围堰、溢流收集装置	无破损、裂缝、污染痕迹	专人负责，定时巡检、维护	否
	硝酸储罐	1	65%硝酸		单层不锈钢	离地	水泥硬化地面、环氧地坪防渗、四周设有围堰、溢流收集装置	无破损、裂缝、污染痕迹	专人负责，定时巡检、维护	否
	液碱储罐	1	30%NaOH		单层不锈钢	离地	水泥硬化地面、环氧地坪防渗、四周设有围堰、溢流收集装置	无破损、裂缝、污染痕迹	专人负责，定时巡检、维护	否
中部储罐区	磷酸储罐	2	80%磷酸	厂区中部	单层不锈钢	离地	水泥硬化地面、环氧地坪防渗、四周设有围堰、溢流收集装置	无破损、裂缝、污染痕迹	专人负责，定时巡检、维护	否
	硫酸储罐	1	70%硫酸		单层不锈钢	离地	水泥硬化地面、环氧地坪防渗、四周设有围堰、溢流收集装置	无破损、裂缝、污染痕迹	专人负责，定时巡检、维护	否
	备用储罐	2	空		单层不锈钢	离地	水泥硬化地面、环氧地坪防渗、四周设有围堰、溢流收集装置	无破损、裂缝、污染痕迹	专人负责，定时巡检、维护	否
废水	含镍废水处理	1	含镍废水	厂区东北	混凝土	接地	混凝土防渗池体、四周设有围堰、溢流收集装置	无破损、裂缝、污染痕迹	专人负责，定时巡检、维护	否

处理站	池			角			置			
	综合废水处理池	1	不含镍废水		混凝土	接地	混凝土防渗池体、四周设有围堰、溢流收集装置	无破损、裂缝、污染痕迹	专人负责，定时巡检、维护	否
	含镍污泥浓缩池	1	含镍污泥		混凝土	接地	混凝土防渗池体、四周设有围堰、溢流收集装置	无破损、裂缝、污染痕迹	专人负责，定时巡检、维护	否
	不含镍污泥浓缩池	1	不含镍污泥	混凝土	接地	混凝土防渗池体、四周设有围堰、溢流收集装置	无破损、裂缝、污染痕迹	专人负责，定时巡检、维护	否	
生化池	生化池(2022年已停用)	1	/	厂区东侧	铁	接地	铁质防渗池体、四周设有围堰	无破损、裂缝、污染痕迹	专人负责，定时巡检、维护	否
表面处理生产线池体	阳极氧化流水线	8	硫酸、磷酸、染料、醋酸镍等	第二工厂中部(化学处理区域)	不锈钢	接地	不锈钢防渗池体、环氧地坪防渗、四周设有围堰、溢流收集装置	无破损、裂缝、污染痕迹	专人负责，定时巡检、维护	否
	阳极氧化手工线	1			不锈钢	接地	不锈钢防渗池体、环氧地坪防渗、四周设有围堰、溢流收集装置	无破损、裂缝、污染痕迹	专人负责，定时巡检、维护	否
	脱脂线	1	二丁氧基乙醇		不锈钢	接地	不锈钢防渗池体、环氧地坪防渗、四周设有围堰、溢流收集装置	无破损、裂缝、污染痕迹	专人负责，定时巡检、维护	否

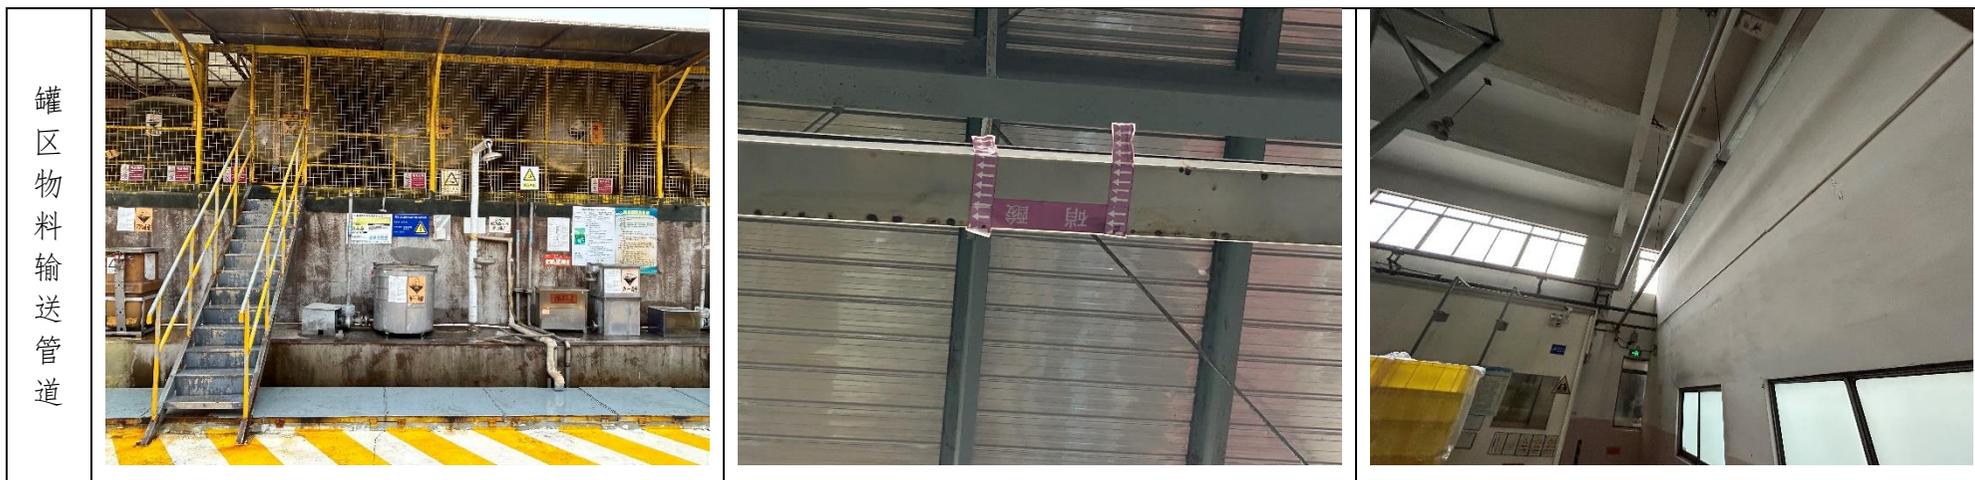
表 4.1-6 输送管道现场排查照片

飞弹化妆品运输管道主要为罐区物料输送管道、废水排放输送管道和阳极氧化废液输送管道。经现场勘查，罐区物料输送管道、废水排放输送管道，在设计上未采用地下管道铺设，全部采用地上管廊铺设；阳极氧化废液输送管道为地下管道，全部采用抗渗混凝土建筑，管道设施结构完好，无开裂、渗漏，带有盖板防止雨水杂物流入。管道输送系统为防腐设计，各管道系统均有日常管道巡查，在日常运行管理中，有完善的特殊运行维护和事故应急管理措施，定期检测管道渗漏情况，确保正常进行，因此对设施周边邻近土壤存在污染的可能性较小。

废水排放输送管道

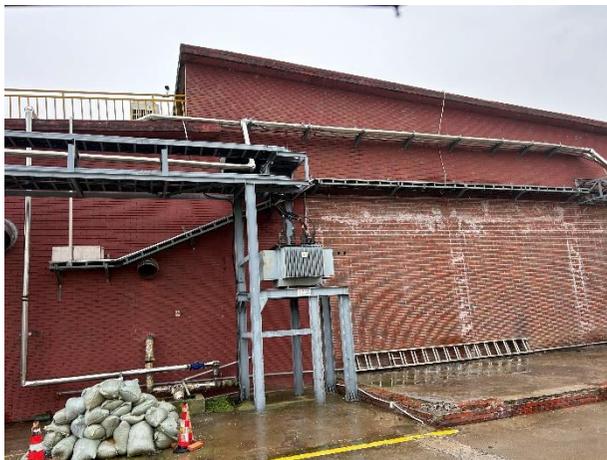
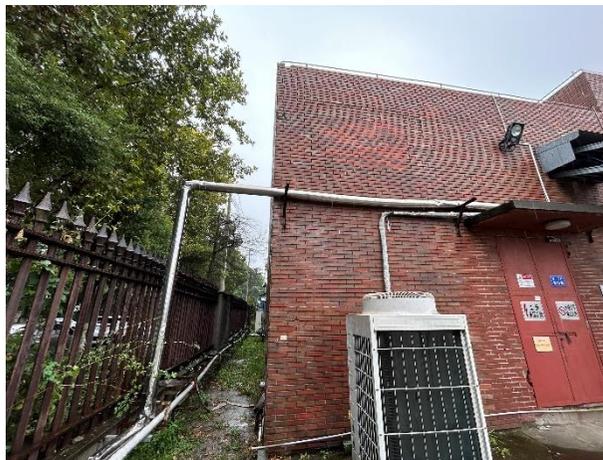
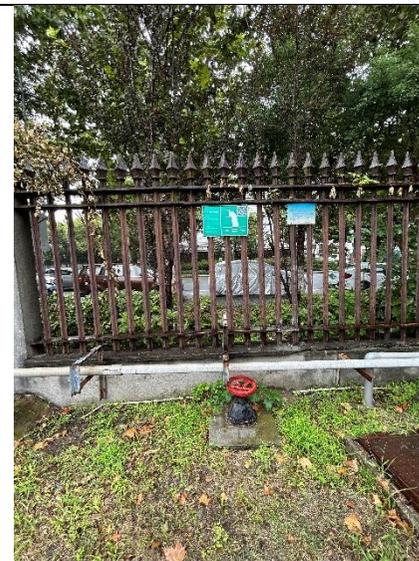
设施名称	储存物质	位置	材质	类型	污染防治设施	装置、地面等是否有破损、裂缝、污染痕迹	是否开展巡检、维护等日常管理	是否存在隐患
罐区物料输送管道	罐区物料(磷酸、液碱等)	厂区西侧	不锈钢	地上	水泥硬化地面、环氧地坪防渗、四周设有围堰、溢流收集装置	无破损、裂缝、污染痕迹	专人负责, 定时巡检、维护	否
废水排放输送管道	生产废水	厂区东北	不锈钢	地上	防渗水泥、硬化地面	无破损、裂缝、污染痕迹	专人负责, 定时巡检、维护	否
阳极氧化废液输送管道	阳极氧化废液	厂区西侧	不锈钢	地下	防渗水泥硬化地面、盖板、专用导流槽	无破损、裂缝、污染痕迹	专人负责, 定时巡检、维护	否

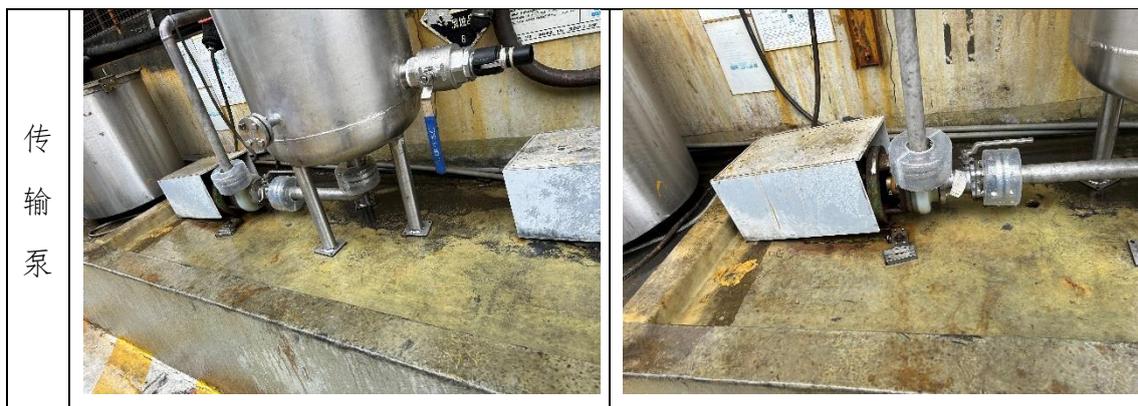
表 4.1-9 传输泵现场排查照片

设施名称	输送物质	位置	类型	污染预防设施	装置、地面等是否有破损、裂缝、污染痕迹	是否开展巡检、维护等日常管理	是否存在隐患
储罐区传输泵	液体原料	西侧、中部储罐区	地上	防渗水泥地面、围堰、泄露液体收集地沟	装置无破损、裂缝、围堰内有少量液体残留	专人负责，定时巡检、维护	有

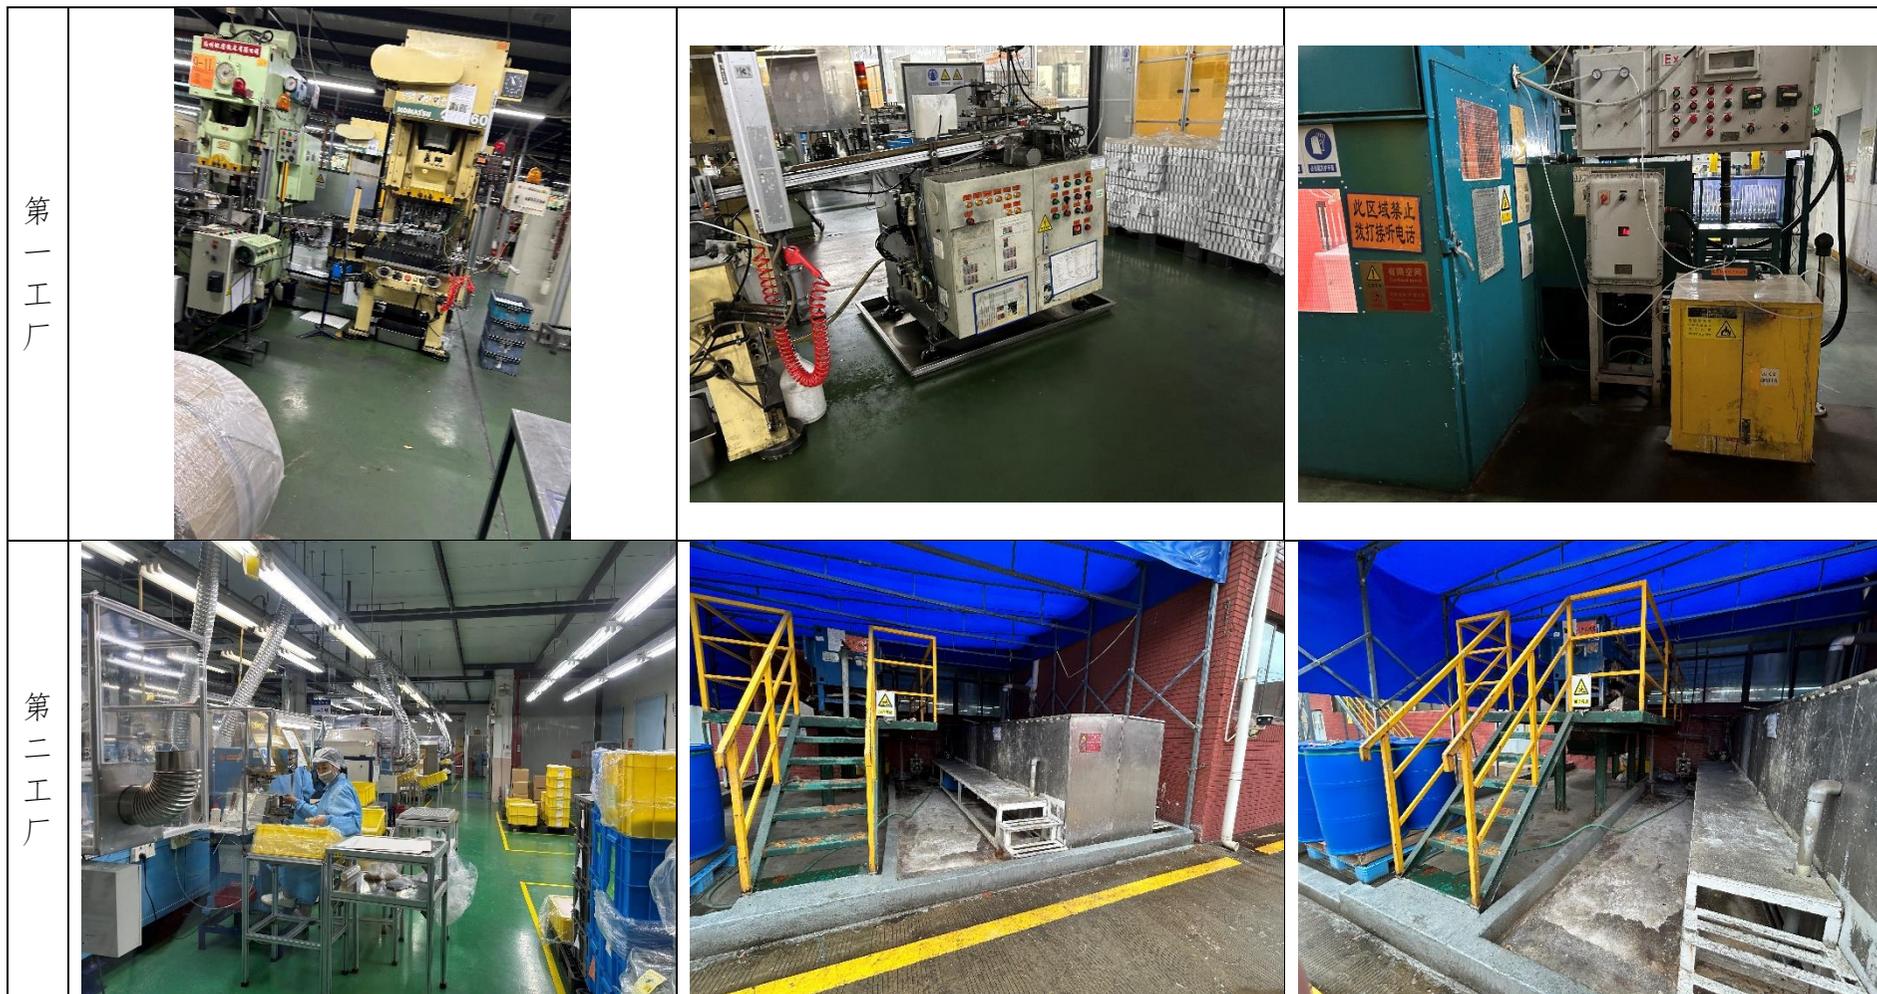
表 4.1-15 生产区现场排查照片

生产区名称	装置功能	位置	装置类型	污染防治设施	装置、地面等是否有破损、裂缝、污染痕迹	是否开展巡检、维护等日常管理	是否存在隐患
第一工厂	成型、印刷、涂装等	厂区东侧	半开放	防渗地面、环氧地坪	涂装捞渣区地面少量破损、围堰内有少量残留积液	专人负责,定时巡检、维护	是
第二工厂	机械加工、阳极氧化线、涂装、印刷、组立等	厂区西侧	半开放	防渗地面、环氧地坪	无破损、裂缝,无污染痕迹	专人负责,定时巡检、维护	否

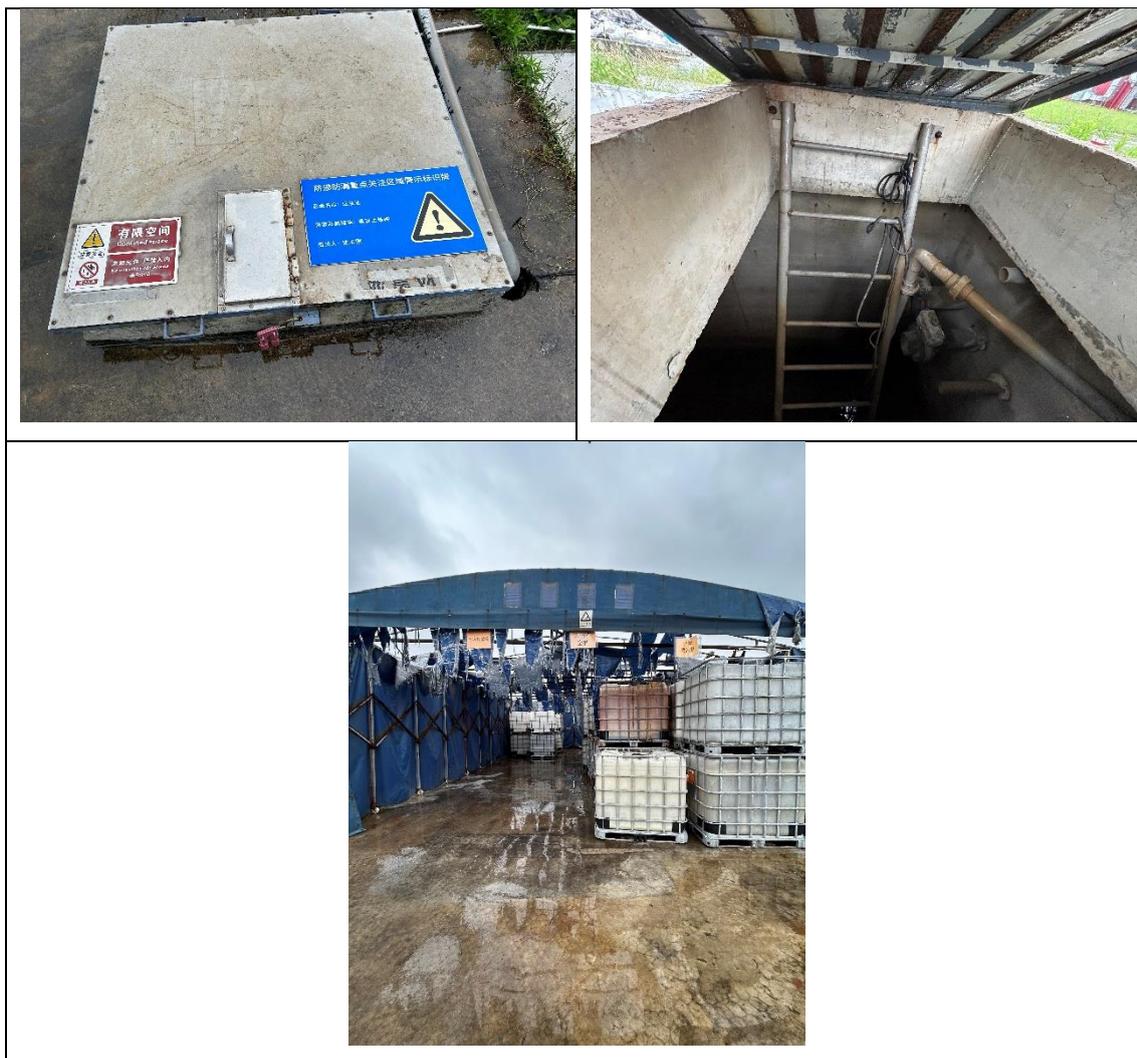
表 4.1-18 应急事故池现场排查照片

设施名称	数量	储存物质	位置	材质	类型	污染防治设施	装置、地面等是否有破损、裂缝、污染痕迹	是否开展巡检、维护等日常管理	是否存在隐患
应急事故池	1	无	厂区西北	混凝土	地下	防渗混凝土池体、环氧防渗、液位计和控制阀门	无破损、裂缝、污染痕迹，应急池上放置中转空桶，顶棚破损，存在泄露液体进入事故池或者周边土壤的风险	专人负责，定时巡检、维护	是

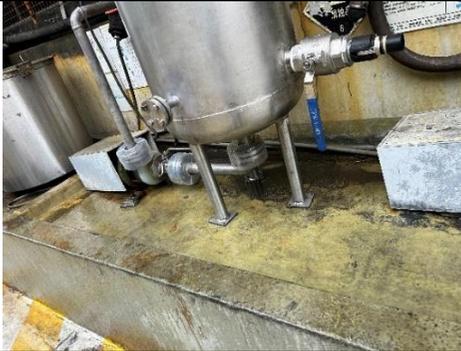
装置无破损、裂缝、围堰内有少量液体残留	2023年9月22日
2	生产区	第一工厂

(1) 对生产区、废水处理站、储罐区、危废仓库等设备、地面、围堰防渗措施加强巡检，对于积液及时清理，对地面破损及时维护，对于全厂区的设备定期进行维护和保养，防止跑冒滴漏发生，如产生事故时有专业人员和设备进行应对，以防止污染物扩散、渗入土壤或地下水造成污染。

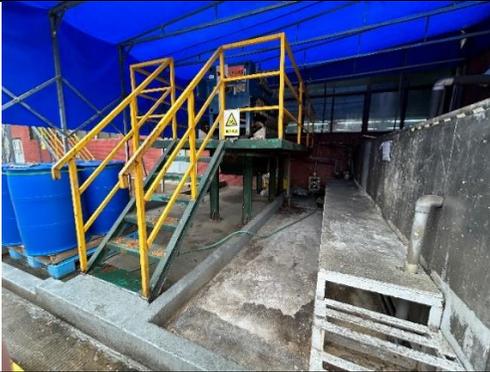
涂装捞渣区地面少量破损、围堰内有少量残留积液	2023年9月22日

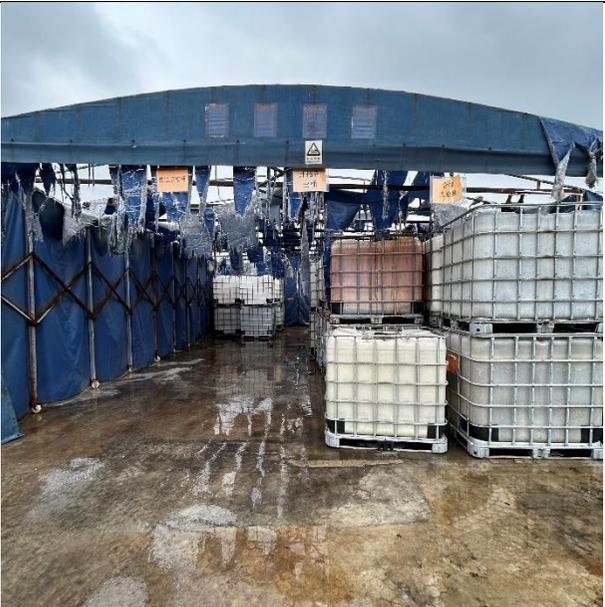
<p>应急池上放置中转空桶，顶棚破损，存在泄露液体进入事故池或者周边土壤的风险</p>	<p>2023年9月22日</p>
----------	--------------	--------------	--	---	-------------------

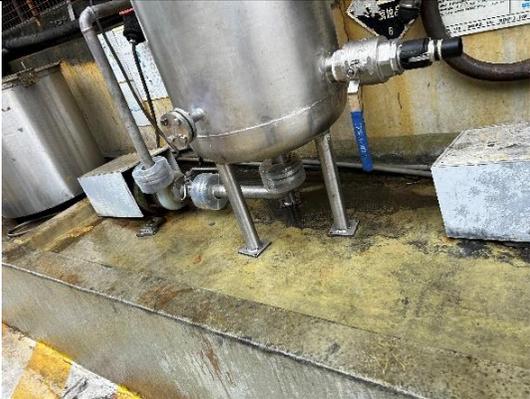
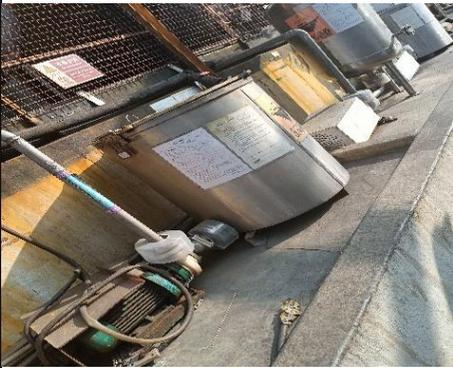
装置无破损、裂缝、围堰内有少量液体残留	2023年9月22日	清理残留积液

2023年11月20日	/

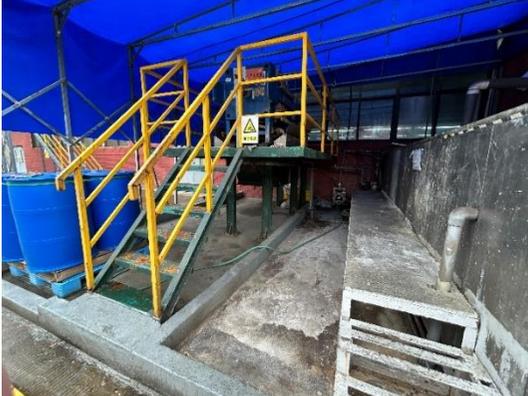
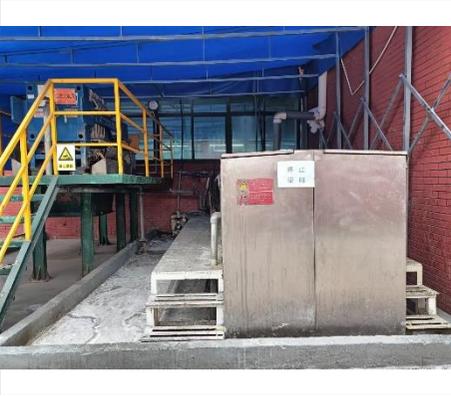
<p>涂装捞渣区地面少量破损、围堰内有少量残留积液</p>	<p>2023年9月22日</p>	<p>修补破损环氧地坪，清理残留积液，目前涂装区已停止作业</p>

<p>2023年11月20日</p>	/
3	其他活动区	应急事故池

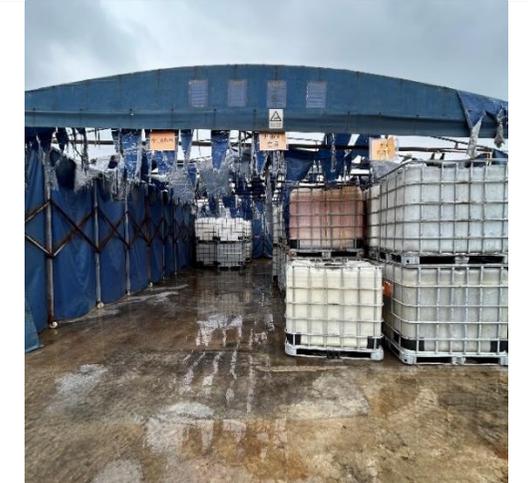
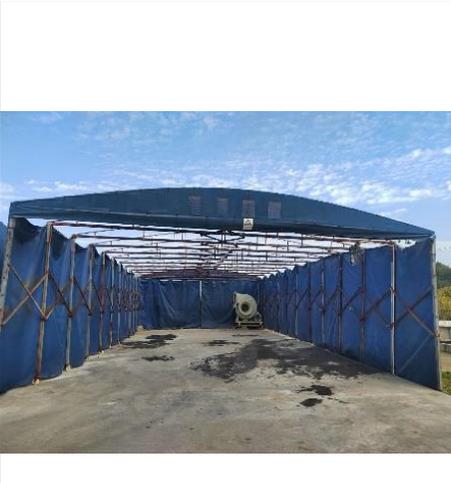
<p>应急池上放置中转空桶，顶棚破损，存在泄露液体进入事故池或者周边土壤的风险</p>	<p>2023年9月22日</p>	<p>空桶转移，应急池上方不存放</p>

<p>2023年11月20日</p>

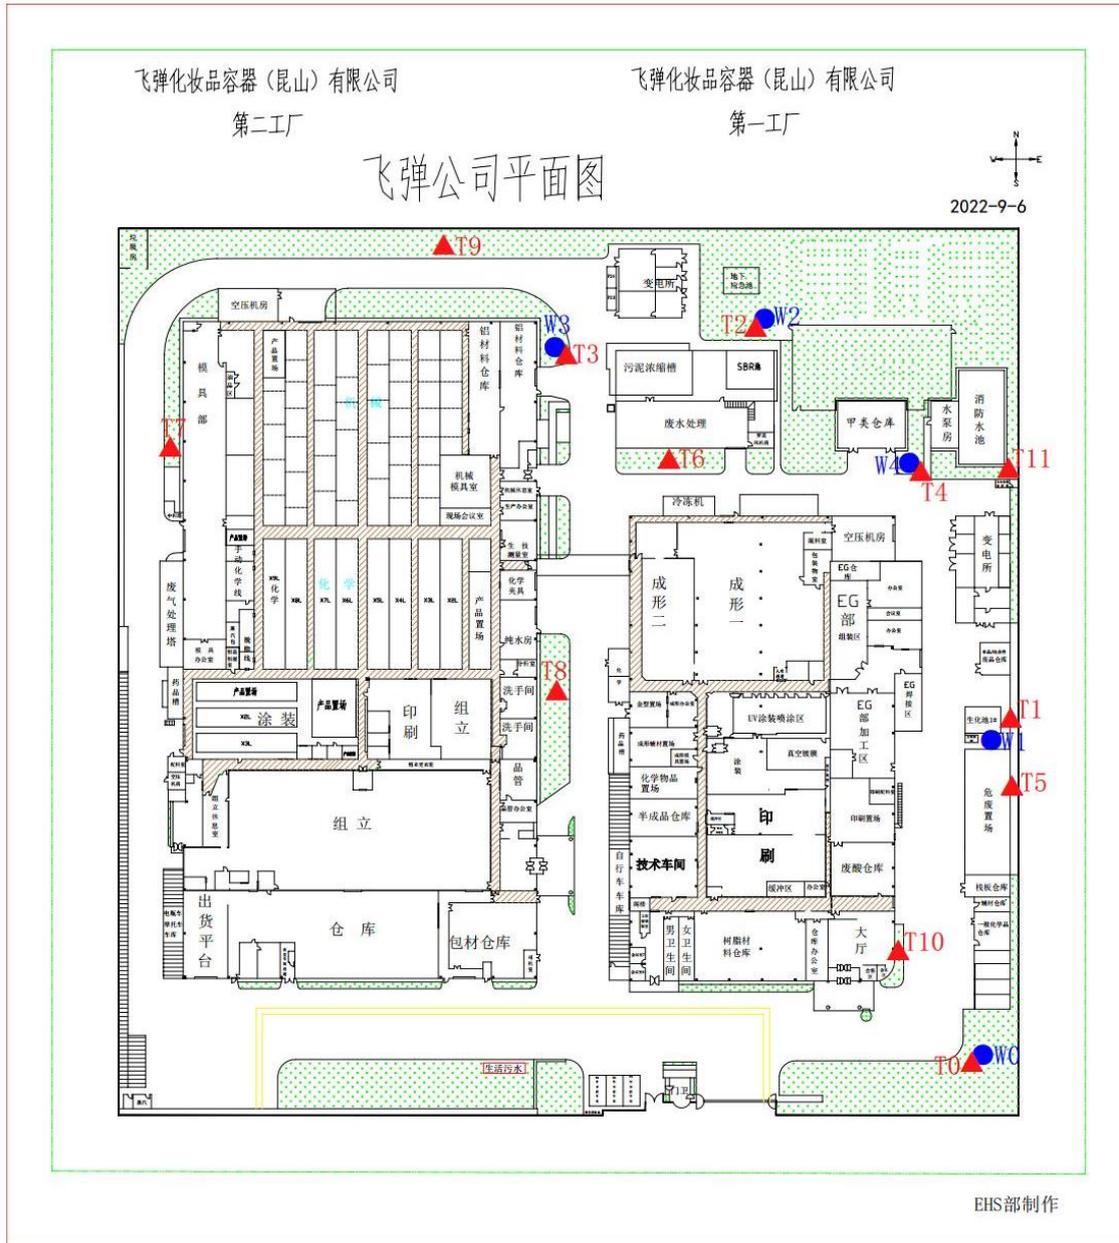
图 5.4-1 飞弹化妆品土壤、地下水自行监测点位图

环境因素	类型	点位编号	平面位置	钻探/采样深度
地下水	对照井	W0	厂区东南角	6m
	监测井	W1	生化池附近	6m
		W2	污水处理站附近	6m
		W3	阳极氧化废液输送管附近	6m
		W4	一工厂北侧（甲类仓库附近）	6m
土壤	对照点	T0	厂区东南角	
	深层土壤监测点	T1	生化池附近	6m，三年进行一次深层土壤监测
		T2	污水处理站附近	6m，三年进行一次深层土壤监测
		T3	阳极氧化废液输送管附近	6m，三年进行一次深层土壤监测
		T4	一工厂北侧（甲类仓库附近）	6m，三年进行一次深层土壤监测
	表层土壤监测点	T5	危废仓库 1 附近	0~0.5m
		T6	污水处理站附近	0~0.5m
		T7	二工厂西侧	0~0.5m

T8	二工厂东侧	0~0.5m
	T9	二工厂北侧	0~0.5m
	T10	一工厂东南侧(危废仓库2附近)	0~0.5m
	T11	工业废水排口附近	0~0.5m
